医療機器と電子カルテのデータ共有による看護業務の効率化 ～専従医療安全管理者の立場から～

社会福祉法人 恩賜財団 済生会 松阪総合病院

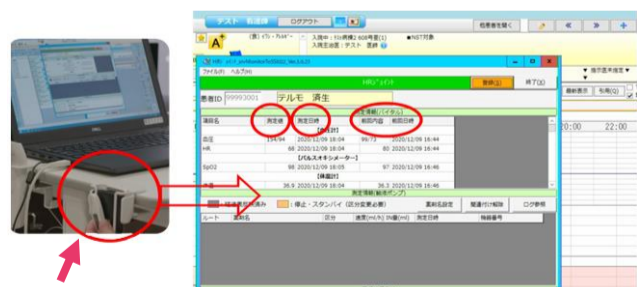
○現在の記録ワークフロー

電子カルテに測定値を反映

NFCリーダー/ライターにタッチするだけで
測定日時・前回測定値・
前回の測定日時 も一目で把握

リーダーにタッチすることで

- 輸液時間量や輸液予定量を設定
- 電子カルテの経過表に記録

※流量変更があればタッチする度に更新される
